研究・活動報告書

研究・活動題目 周囲の床面と視覚障害者誘導用ブロックの触覚的コントラストに関する研究

—歩行訓練士の立場から—

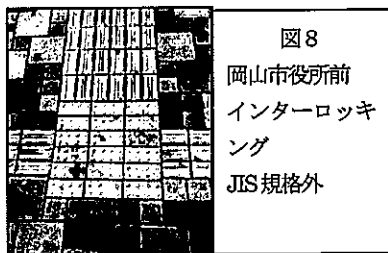
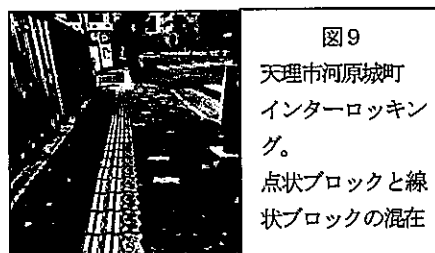
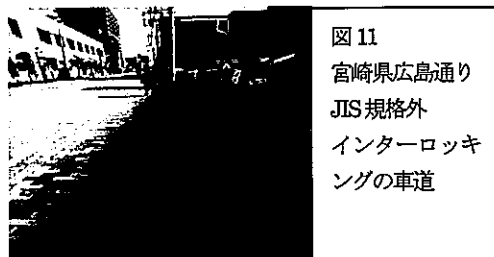
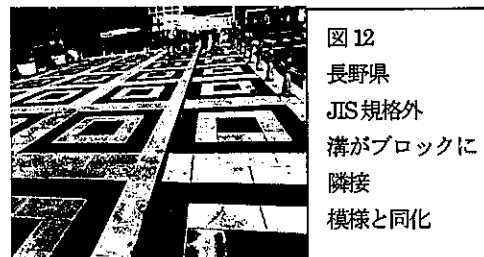
交差点では、図8から図11のように周囲の路面の素材がインターロッキングで、ブロックがJIS規格外である例が挙げられた。それに加え点状ブロックと線状ブロックが混在（図9）、劣化と敷設方法の混乱（図10）の例もあり、より触覚的コントラストを低くしている可能性が推測された。さらに、図11では道路自体もインターロッキングであり、「ブロックを伝えずにルートを逸脱することもあった」という報告もあり、非常に危険な場面であると思われた。図12では、溝がブロックに隣接しており、周囲の路面の素材のみではなく敷設環境への配慮も重要な視点であると考えられた。
