中間報告書

助成番号 第 42-5 号
 助成研究名 交差点における視覚障害者の横断支援のための歩行空間デザインに関する研究
 助成期間 平成 25年 7月 ~ 平成 27年 2月 (20ヶ月間)
 所属 成蹊大学
 理工学部 システムデザイン学科
 氏名 稲垣 具志

1. 視覚障害者のための交差点における安全支援の歩行空間デザインの整理

2. 交差点横断歩道口における新たな誘導ブロック敷設方法の提案

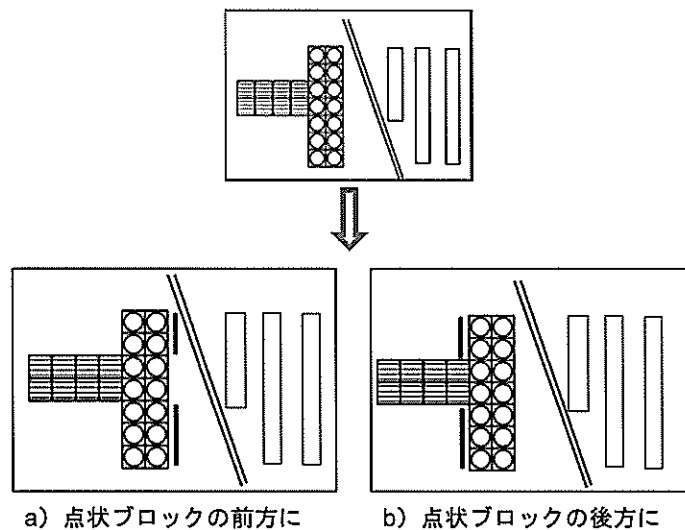
図-1 線状突起の設置位

道路の移動等円滑化整備ガイドラインによると、横断口には点状ブロックを横断方向に対して垂直に2列設置することを基本とし、車道部と縁石との境界部から点状ブロックの端までの離隔は30cm程度が目安とされている。本研究では横断支援として横方向の線状突起を点状ブロックの前側あるいは後側に設置することを想定しているため(図-1)、現状の点状ブロック周辺の空間に線状突起の追加設置することを考えると、特にa)前方設置の場合に設置可能なスペースがどれほど残されているかが重要となる。調査の結果、縁石そのものの幅が大きい等の影響もあり縁石と点状ブロックとの離隔がほぼない事例(図-2)が多く確認され、このような場合に線状突起を前方に設置するためには誘導ブロックの大きかりな配置修正が必要となる。また、点状ブロックに至るまでの線状ブロックについては、横断歩道上の横断方向を示していないケース(図-3)、エスコートゾーンへ接続できていないケース(図-4)、そもそも存在しないケース(図-5)などが散見された。なお、点状ブロックの配列の中にエスコートゾーンへつながる部分のみ線状ブロックを設置する事例(図-6)も存在する。

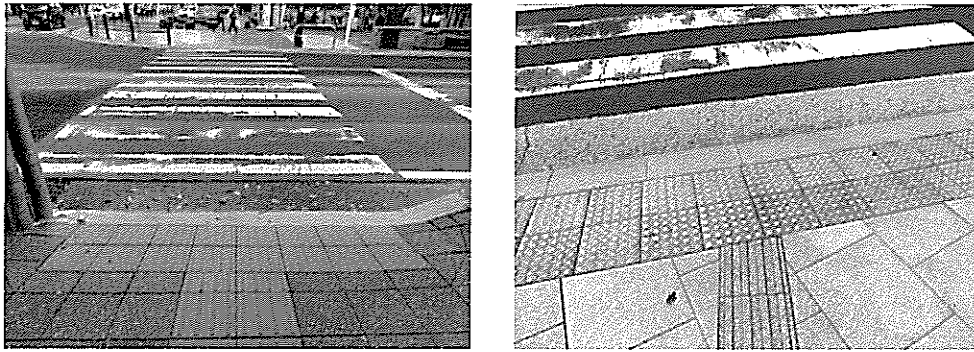
図-2 縁石と点状ブロックとの離隔がないケース

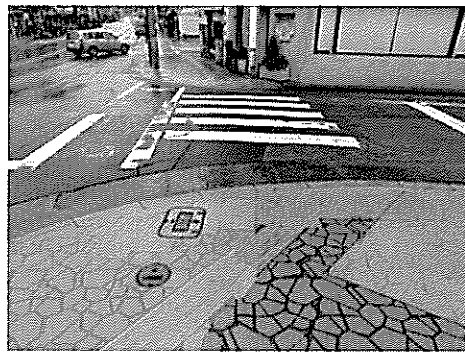
図-3 横断方向を示していないケース

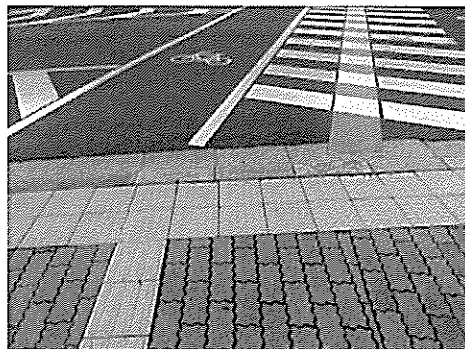
図-4 エスコートゾーンへ接続できていないケース

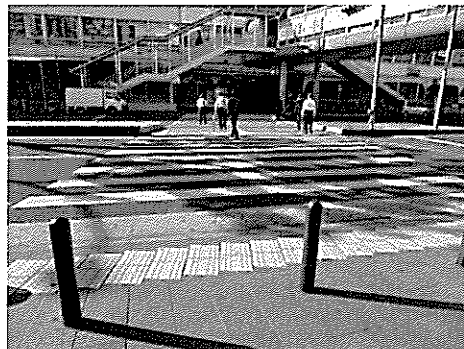
図-5 線状ブロックが存在しないケース

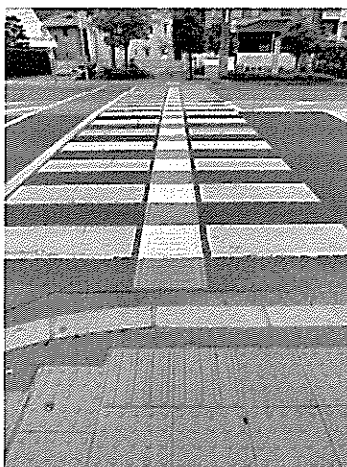
図-6 エスコートゾーン直近のみ線状ブロックとするケース

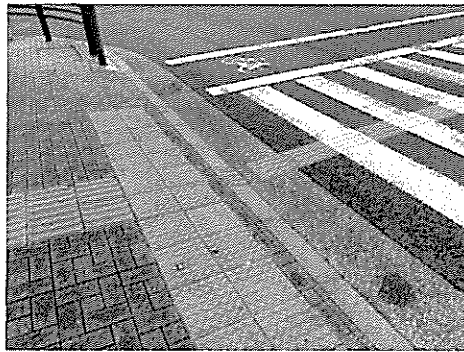
図-8 横断歩道上の線状突起

横断歩道上にはエスコートゾーンが設置されているパターンがあるが、特に交通量の多い道路等では経年変化によって突起が摩耗し、足裏で容易に方向定位ができず、エスコートゾーンのみでは十分な支援とはなり難いケースが見受けられた(図-7)。また、横断方向に平行な線状突起(いわば線状ブロックのようなもの)を設置している事例(図-8)もあるが、エスコートゾーンと同様に摩耗により突起高が十分確保されていない状況が多く見られた。

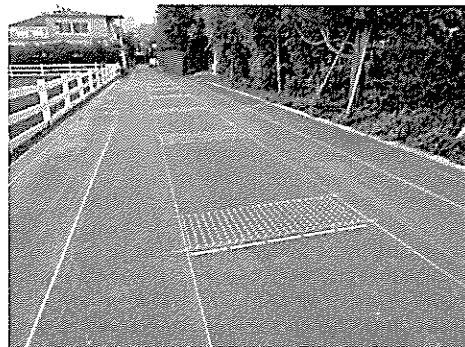
図-10 評価サンプルの設置状況

本研究で提案する線状突起の設置に関して、全盲者の道路横断を支援するための触覚的な手がかりとして最適な突起形状、設置方法を抽出することを目的として評価実験を実施した。実験日は平成25年10～11月の6日間、実験参加者は早期全盲（先天性、3～5歳で失明）14人、後期全盲（6歳以上で失明）7人で聴覚に異常はない。大学敷地内の屋外道路に評価サンプルを設置し（図-10）、実験参加者に歩道上で横断口へ接近することを想定して歩行してもらい評価を行った。
