# 視覚障害者の道路横断にまつわる課題と 新たな方向定位支援ツールの提案

第28回バリアフリー推進ワークショップ

2016年01月29日

日本大学 理工学部 交通システム工学科

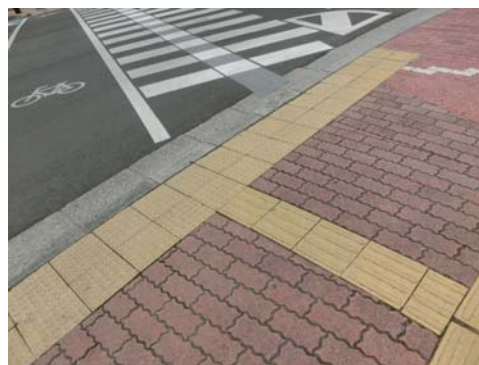
**横断方向と縁石敷設方向**が直交していない例

線状ブロック方向と横断  
方向にずれ  
エスコートゾーンとのずれ

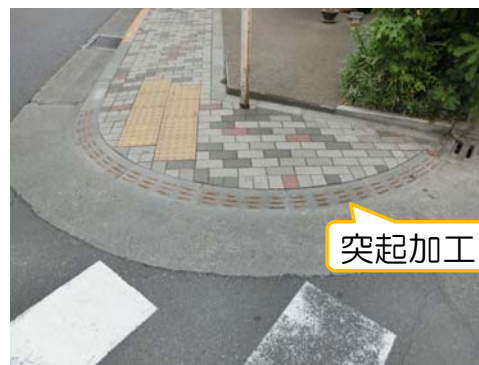
歩道巻込部の例

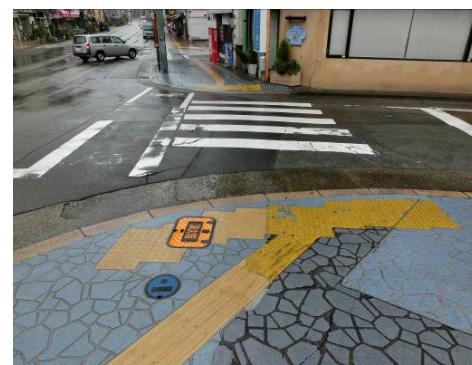
線状ブロック方向と  
横断方向にずれ

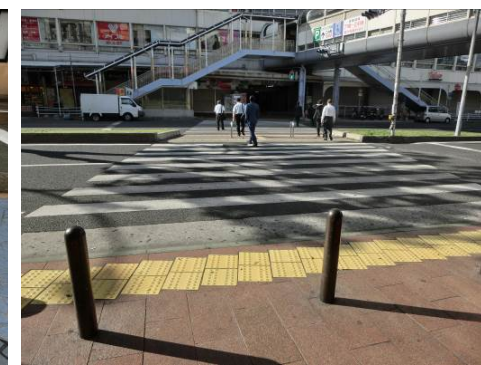
線状ブロックがなく  
線状のような点状ブロック

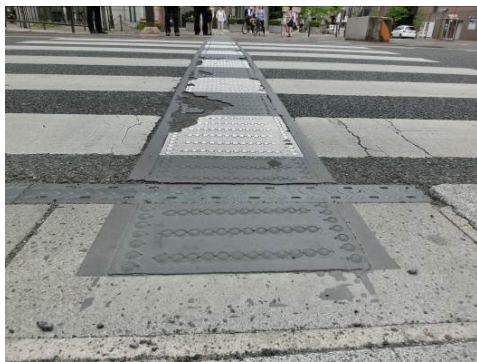
エスコートゾーンの摩耗

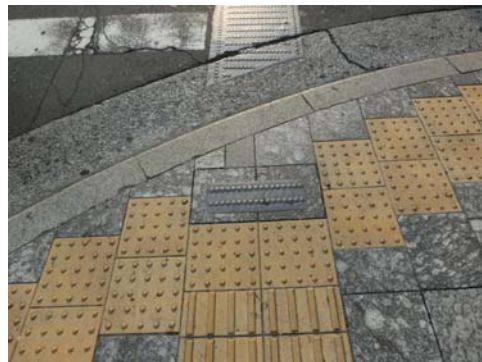
歩道上の横断口に  
2本のみ配置

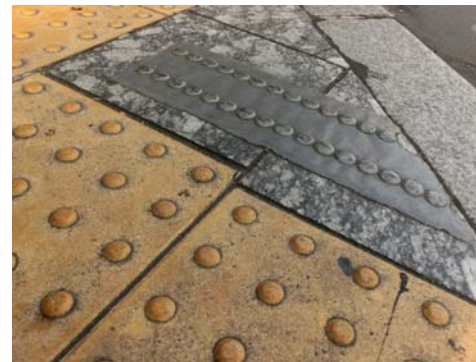
30cm四方ブロックが設置  
できないスペースで効果発揮

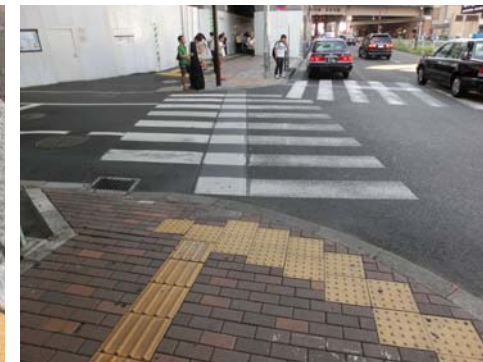
線状ブロック、縁石の方向の  
ずれをフォロー

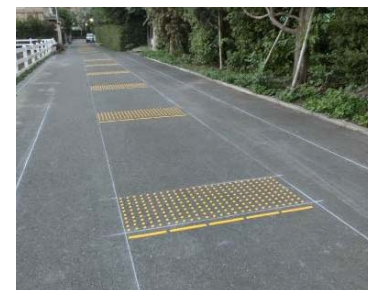
成蹊大学構内 屋外道路 (関係者以外の通行は無し)

実験参加者は、  
歩道上で横断口へ接近する  
ことを想定して歩行・評価

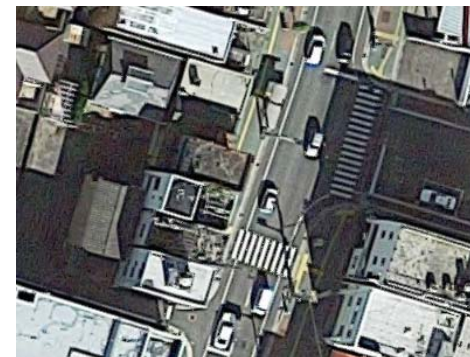
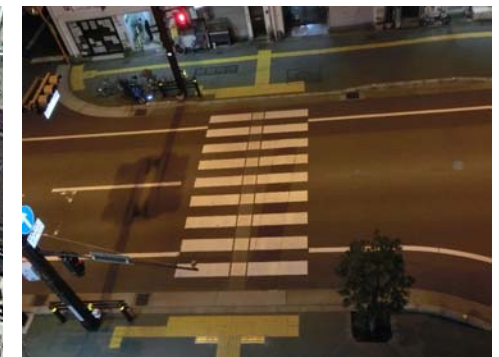
徳島市南二軒屋町1丁目（徳島県道136号宮倉徳島線）  
 歩行者横断用信号付きの横断歩道（音響式信号）  
 横断距離：9.6m、横断歩道幅員：4.0m
